## ESTUDIO GEOTÉCNICO DE DETALLE

### CIMENTACIÓN DE EDIFICIO MUNICIPAL PARA EQUIPAMIENTO DEPORTIVO CON PISCINA CUBIERTA EN EL MUNICIPIO DE EL PASO.

**Excmo. Ayuntamiento de El Paso**

OCTUBRE DE 2.016  
EXPEDIENTE 3.330

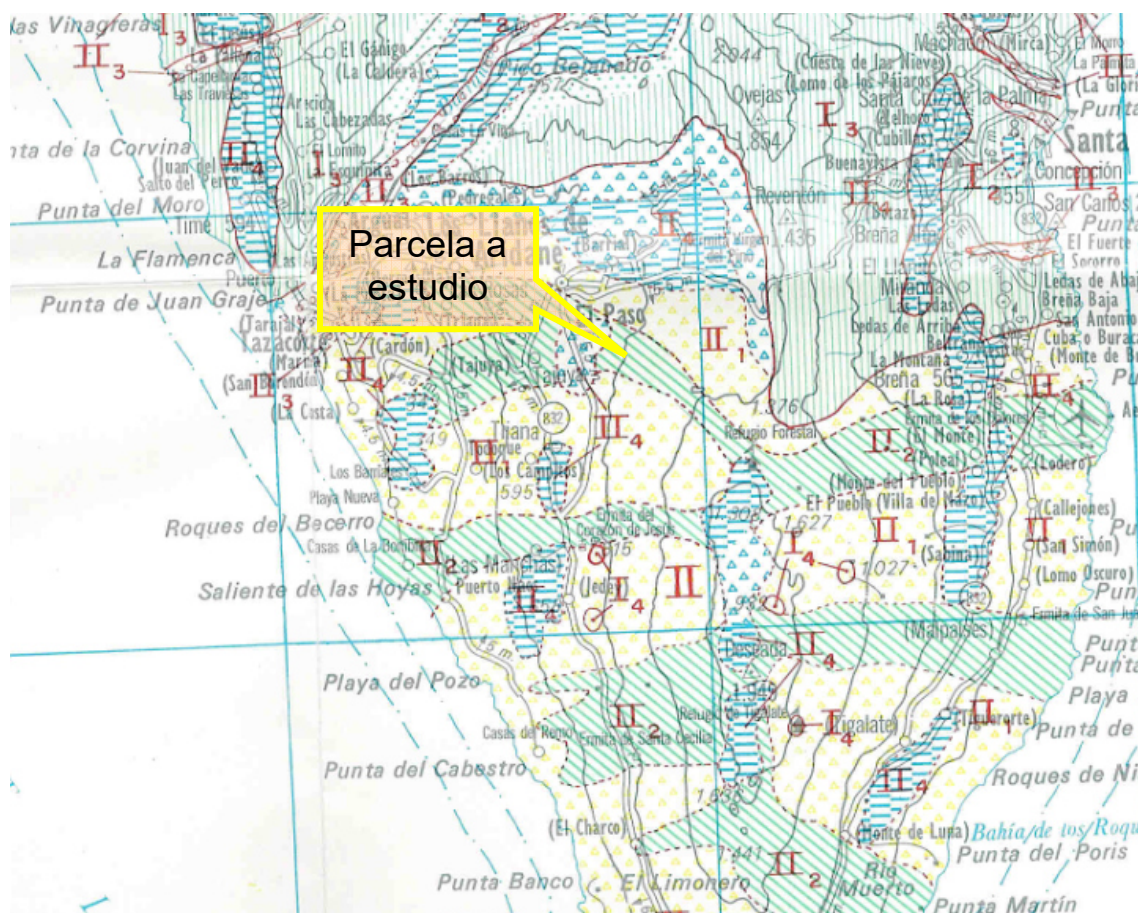
Sección del mapa geotécnico de la Isla de La Palma. IGME, año 1.990

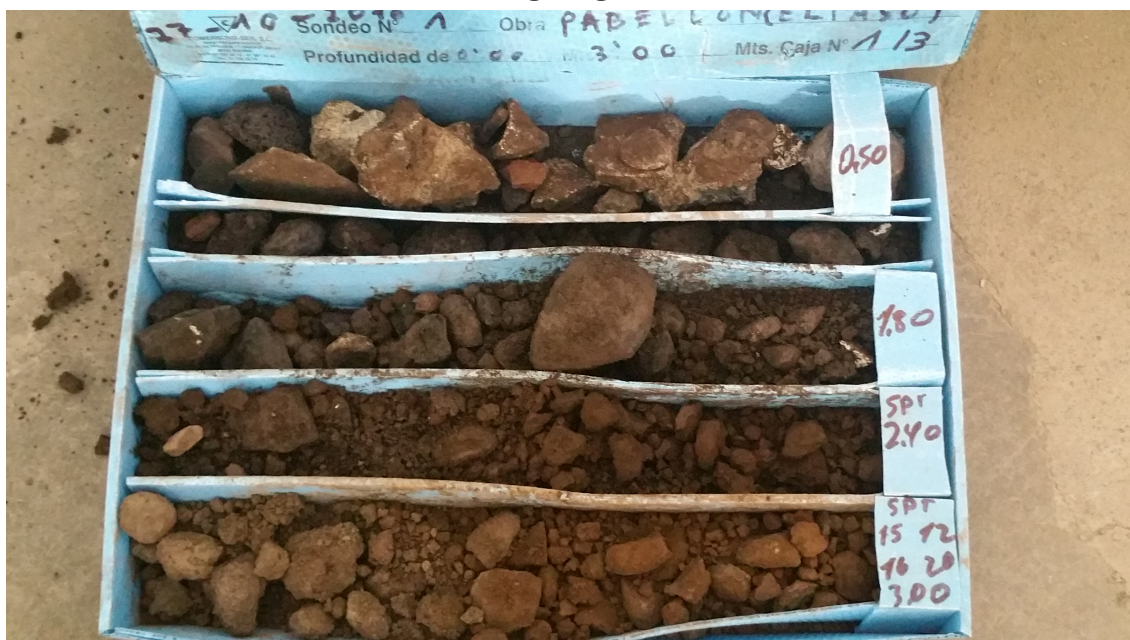
## FOTO 1

Sondeo 1 de 0.00 a 3.00 metros

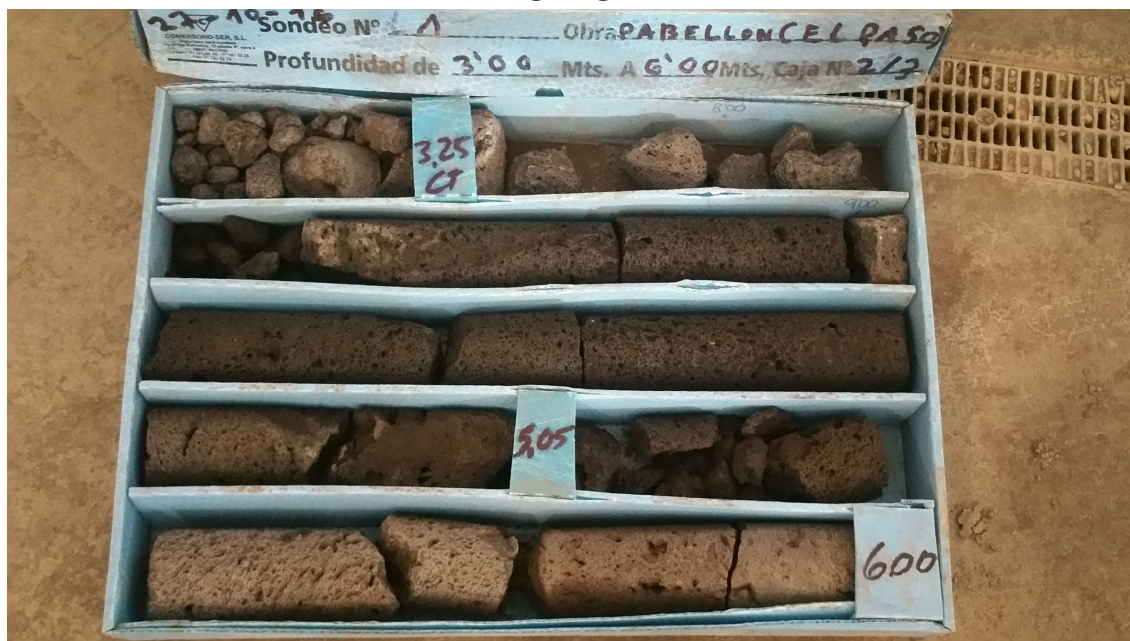
## FOTO 2

Sondeo 1 de 3.00 a 6.00 metros

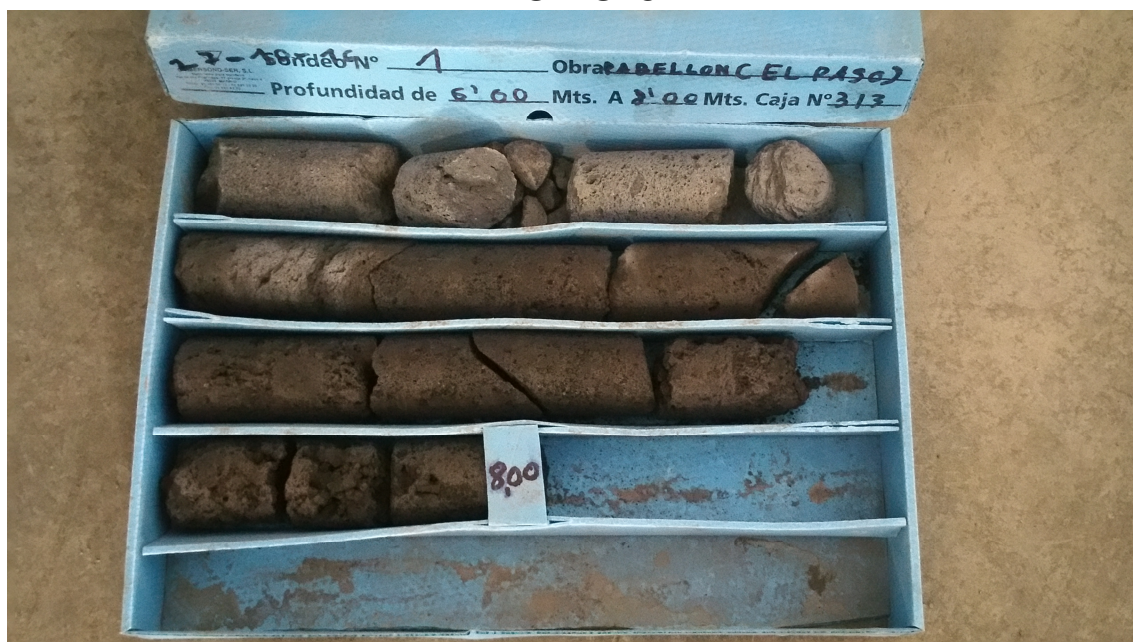
FOTO 3

Sondeo 1 de 6.00 a 8.00 metros

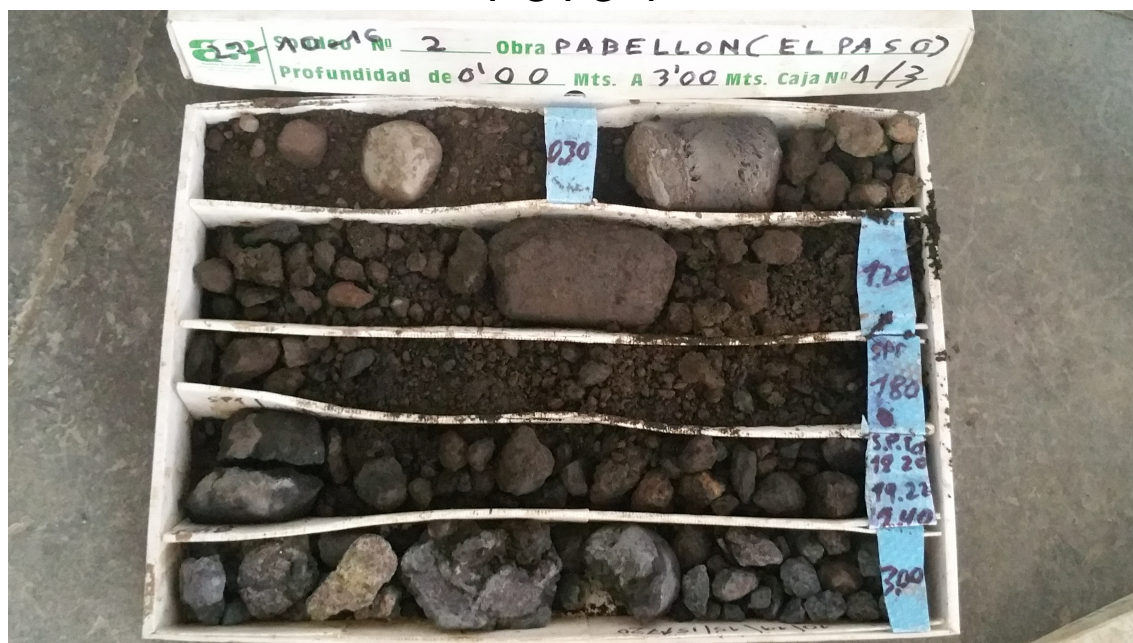
FOTO 4

Sondeo 2 de 0.00 a 3.00 metros

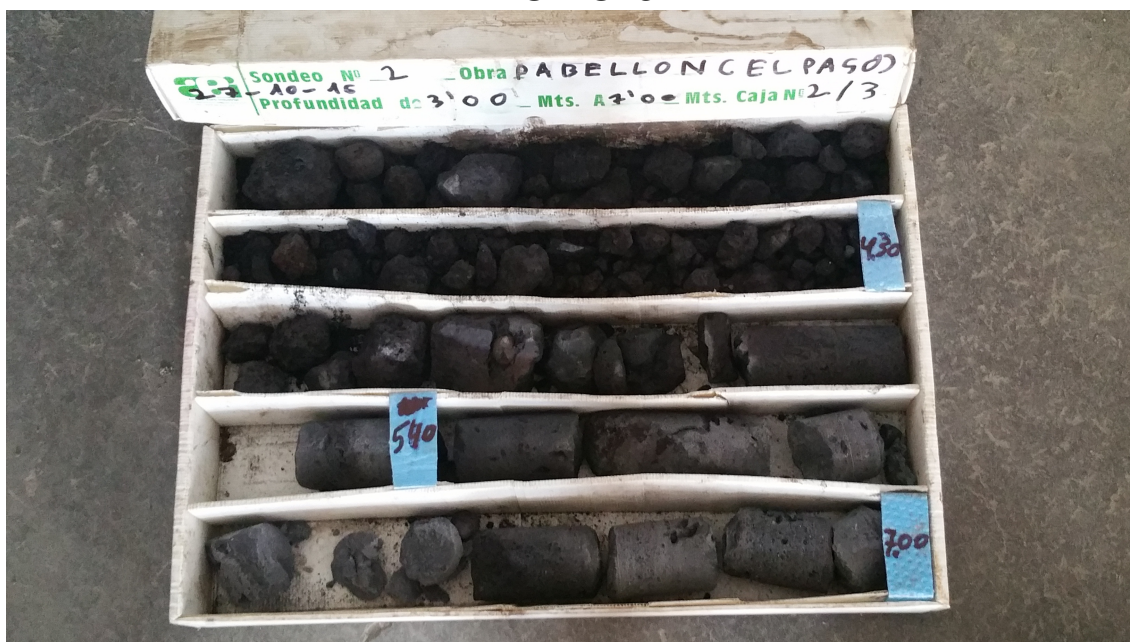
## FOTO 5

Sondeo 2 de 3.00 a 7.00 metros

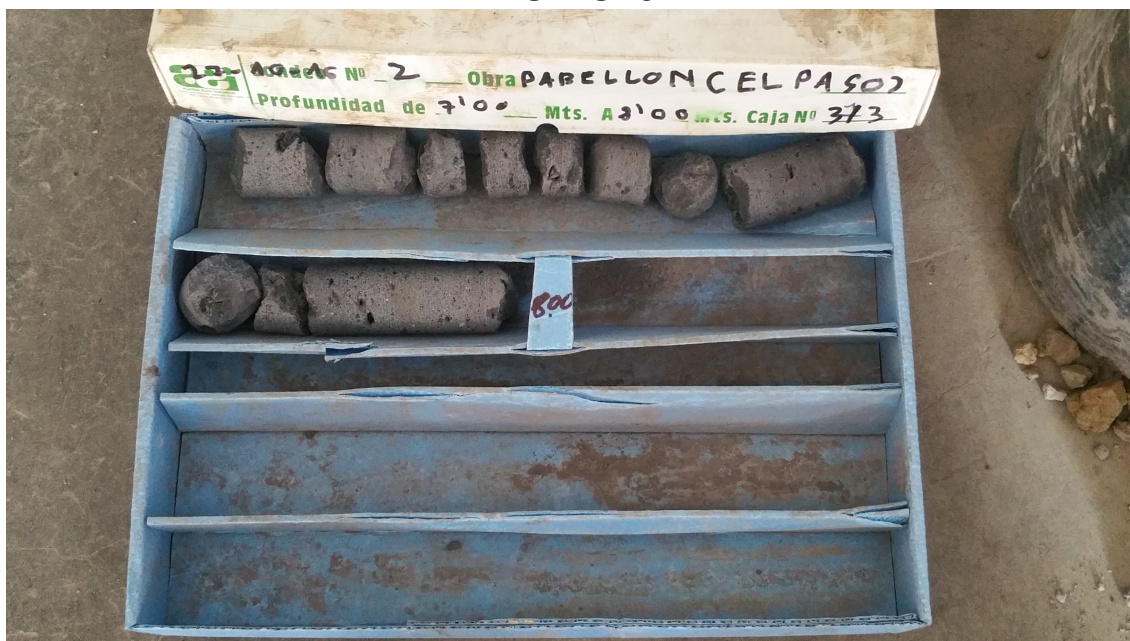
## FOTO 6

Sondeo 2 de 7.00 a 8.00 metros

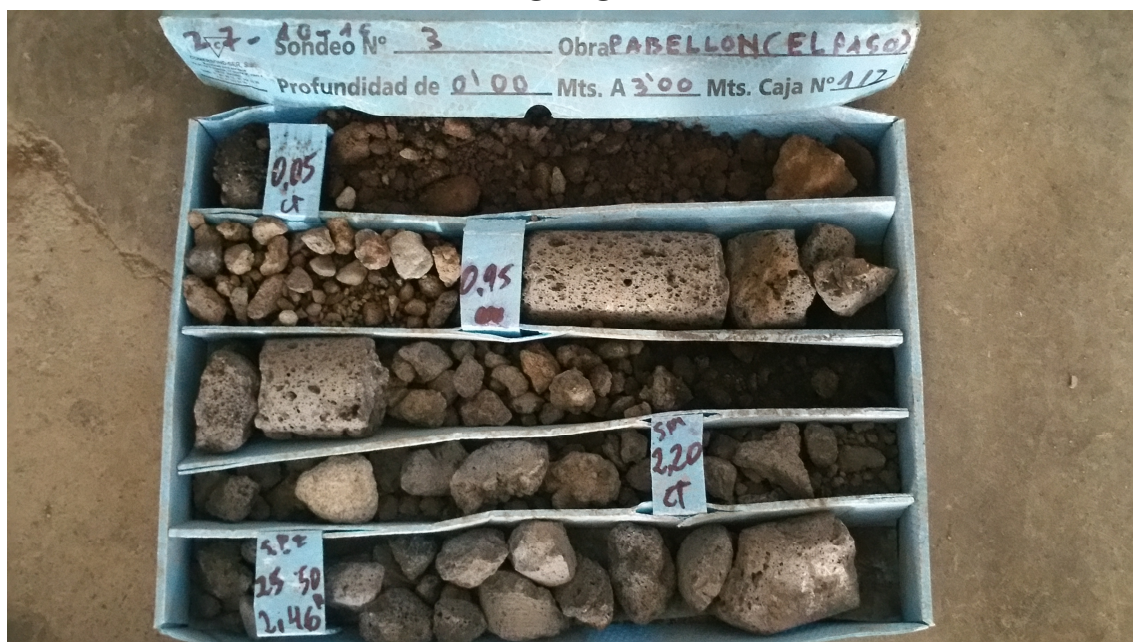
**FOTO 7**

Sondeo 3 de 0.00 a 3.00 metros

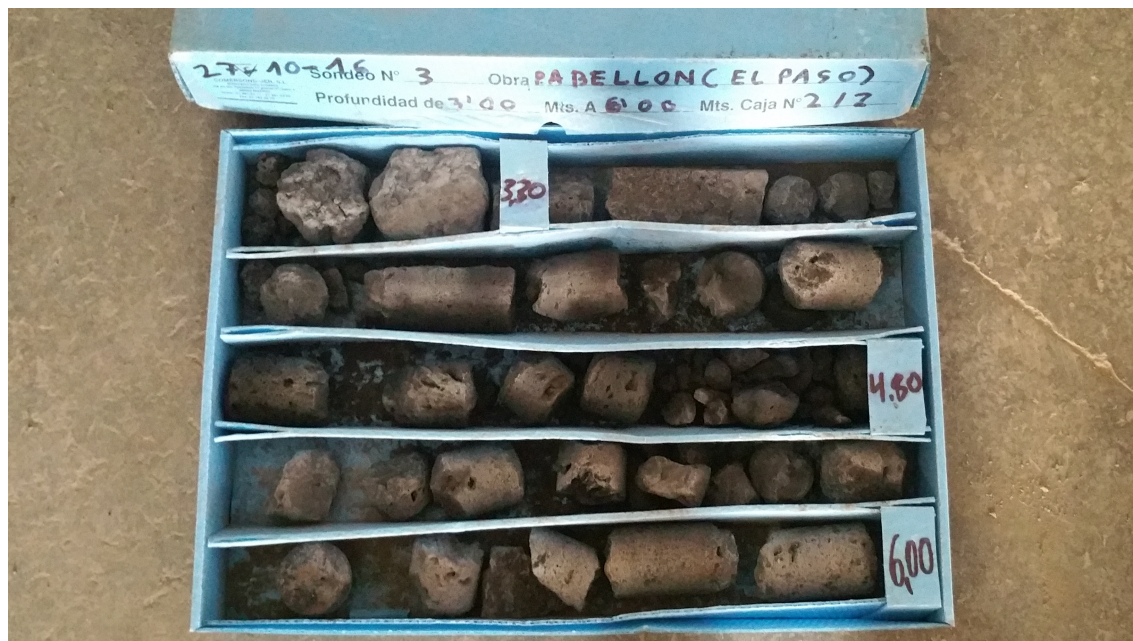
**FOTO 8**

Sondeo 3 de 3.00 a 6.00 metros
